安全点検事前調査結果（令和6年4月現在）

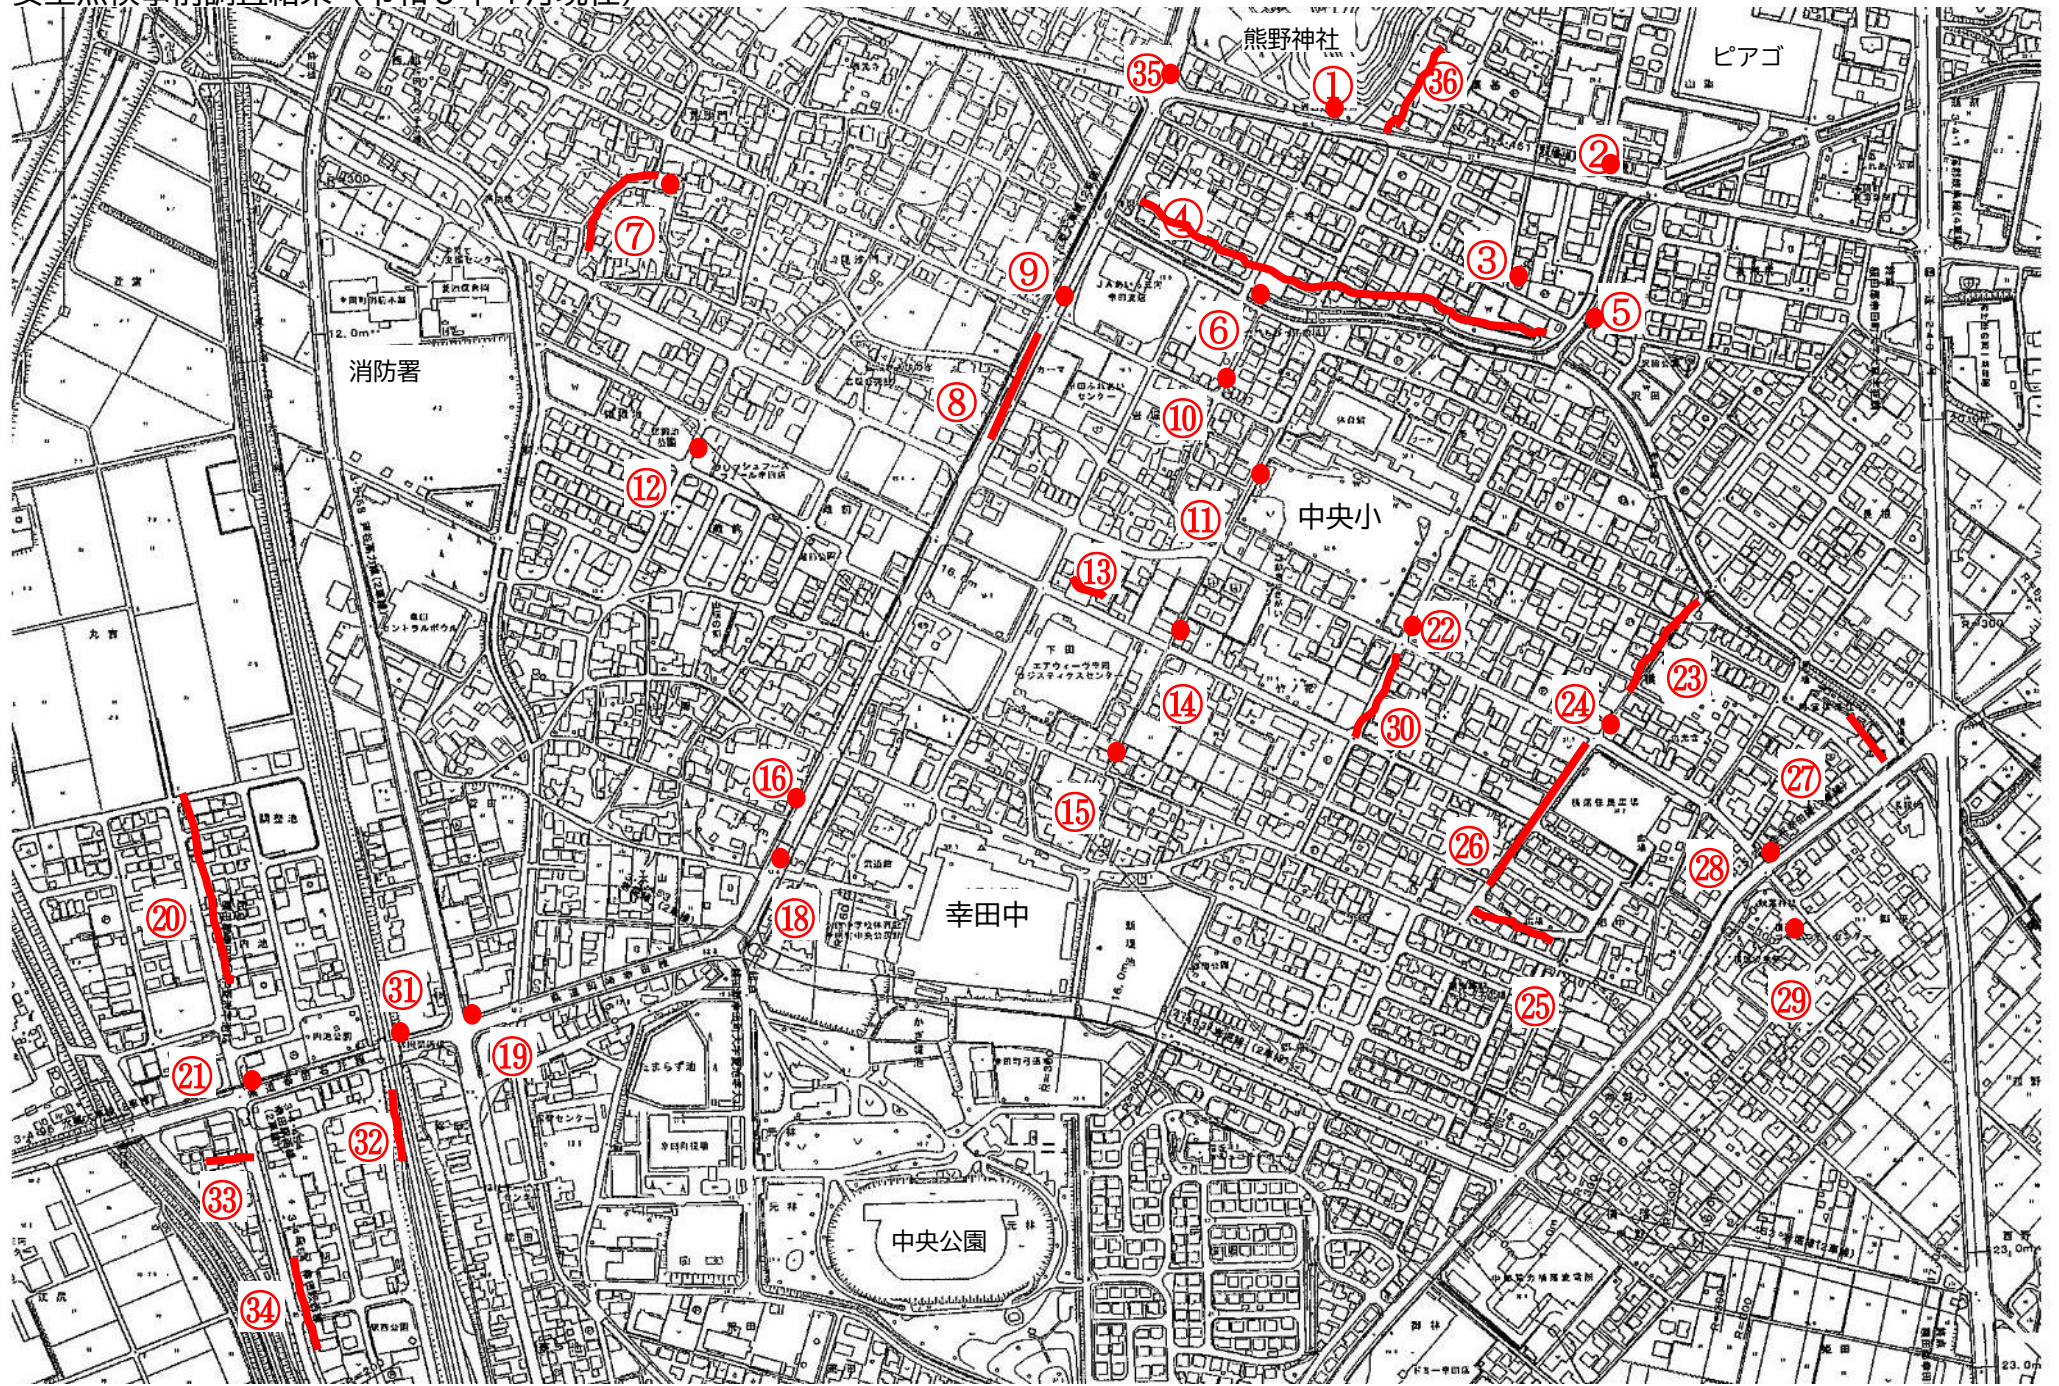
番号	場所	危険な状況
①	岩堀児童遊園前付近	車の通行が多くスピードも出している。横断歩道でも止まってくれない。
②	ピアゴ入口西横断歩道	「横断歩道」「止まれ」の白いラインが消えかかっている。
③	スギ薬局南	「横断歩道」「止まれ」の白いラインが消えかかっている。
④	尾浜川橋北の道路	ガードレールがなく、最近車も通り、歩行者、車の転落の危険がある。
⑤	沢田公園西	細い道だが歩行者、車の交通が多く、対向車・対向者が見えない。ミラー設置を希望。
⑥	J A 裏の川沿いの道	通学路、登校するときに橋を渡り→左折→右折する道。車が多くスピードも出ている。子どもの飛び出しもあり危険。
⑦	廃墟	廃墟があり、不審者等の隠れ場所になり得る。瓦が落下する危険あり。
⑦	南北の細い道	細い道だが抜け道として使われる。スピードを出して通る車がある。
⑧	県道岡崎幸田線	一部歩道がない状態である。そのため、児童の登下校における通学路として使用できず、遠回りをしている。登下校時の距離が伸びるため、負担。
⑨	カーマ西側	新しく横断歩道ができたが、車がなかなか止まってくれない。
⑩	小学校近辺の通学路	車の通行、停車、児童の飛び出し等の危険がある。
⑪	小学校の西門	門から車道に出るときに左右が見にくい。ミラー設置必要。
⑫	銘鍛冶公園南東角十字路	南北の通りの交通が多い。通学班の集合が交差点で、危険。
⑬	エアウーブ北道路	一部道幅が狭くすれ違いしにくくて歩行者にとっても危険。
⑭	エアウーブ北東角十字路	見通しが悪く子どもの飛び出しがある。
⑮	エアウーブから南東角T字路	子どもの自転車の飛び出しと、東西方向の車の通行、危険がある。通り抜け禁止や飛び出し抑制の対策がほしい。
⑯	幸田中学校入口信号交差点の北	西方向から県道へ出るときに見通せない。ミラー設置希望。
⑰	幸田中学校入口信号交差点	自転車、歩行者が横断歩道を使わないことがあり、危険。歩行者信号の時間が短い。
⑱	錦田交差点付近	左折、右折する車が多く。横断中も危険が多い。
⑲	(地図に表示)	夜は暗くなるので、街灯の設置を希望する。
⑳	ラーメン屋前の信号交差点。	歩道が狭い。

㉑	山松前押しボタン信号交差点	狭くて危険。
㉒	白光舎駐車場付近通学路	道が狭く車の通行もあり、子どもが側溝の蓋の上を歩くことになってしまう。
㉓	横落住民広場前横断歩道	交通が多い割に信号もない。中央小へ向かう児童と、すれ違って出て来て曲がろうとする車が接近する。
㉔	バーサス信号からの道路	狭い道路だが、通学班が両側を通行している。グリーンベルト側に統一したい。
㉕	横落住民広場西側道路	路上駐車が多い。
㉖	横落住宅ちびっ子広場南の道	車の抜け道になっていて、見通しが悪い。カラー舗装等の対策を。
㉗	秋葉神社北信号のない交差点	交通量、車のスピード、カーブによる見通しの悪さ、横断歩道があるが止まる車が少なくなど。
㉘	秋葉神社東方向地内	側溝のふたとふたの間に隙間がある。
㉙	山松前交差点南側付近	信号のない交差点で車が一旦停止せず通行する。
㉚	錦田ガード	大雨時に冠水する。
㉛	線路脇道路付近	大雨時に冠水する。
㉜	(地図に表示)	信号を避けるための抜け道になっている。
㉝	(地図に表示)	横断歩道がないのに渡る人が多い。
㉞	地藏堂交差点	交通量が多い。
㉟	熊野神社東側道路	大雨の時の土砂崩れの危険。
